Raport termowizyjny

Firma	Ruterm Wieniawskiego 68/14 Tychy	Osoba badająca: inż. Michał rutecki Telefon: 509998606 E-mail: kontakt@ruterterm.pl
Urządzenie	testo 882	Nr seryjny: 2429822 Obiektyw: Standard 32°
Zleceniodawca	Tychy	Miejsce pomiaru: Dom jednorodzinny Tychy Data pomiaru: 2016-02-26
Zlecenie	Sprawdzenie budynku pod względem występujących defektów cieplnych. Przeprowadzono uproszczone badanie zgodnie z EN 13187 przy użyciu kamery termowizyjnej

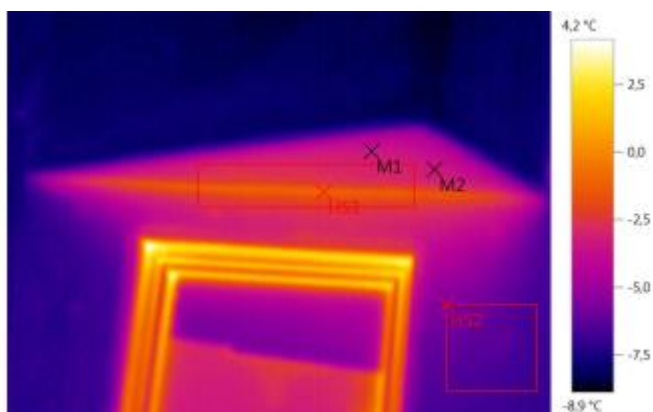
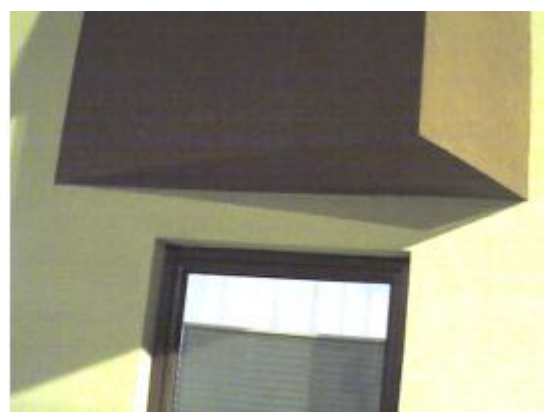
Plik:
IV_04044.BMT

Obiekty pomiarowe	Temp. [°C]	Emisyjność	Odb. temp. [°C]	Uwagi
Punkt pomiaru 1	-3,4	0,95	-2,0	Dół lukarny
Punkt pomiaru 2	-3,3	0,95	-2,0	Dół lukarny
Najcieplejszy punkt 1	-1,0	0,95	-2,0	Widać mostek cieplny na lukarnie.
Najcieplejszy punkt 2	-5,5	0,95	-2,0	Temperatura ściany

Widać około 2 stopni różnicy na dole lukarny w stosunku do ściany zewnętrznej.

Proponowane rozwiązanie- docieplenie od dołu oraz od góry w miarę możliwości technicznych.

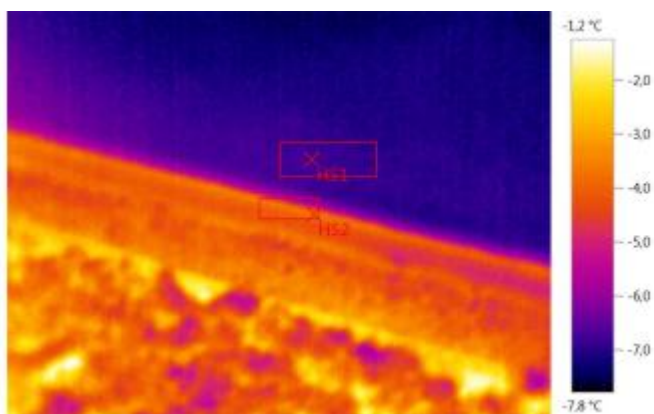
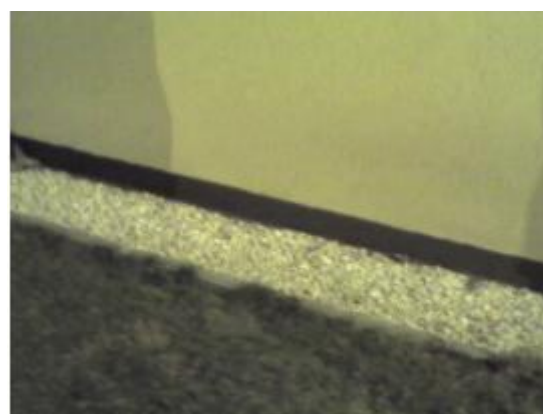
Plik:
IV_04046.BMT

Obiekty pomiarowe	Temp. [°C]	Emisyjność	Odb. temp. [°C]	Uwagi
Najcieplejszy punkt 1	-6,6	0,95	-2,0	Ściana zewnętrzna
Najcieplejszy punkt 2	-3,6	0,95	-2,0	Cokół

Okolo 3 stopnie różnicy na cokole. Co oznacza , iż jest tam zdecydowanie cieńsza warstwa termoizolacyjna.

Proponowane rozwiązanie- zwiększenie grubości izolacji cieplnej na cokole budynku.

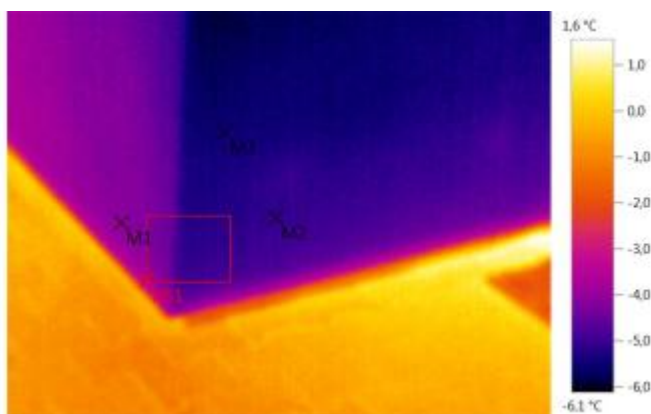
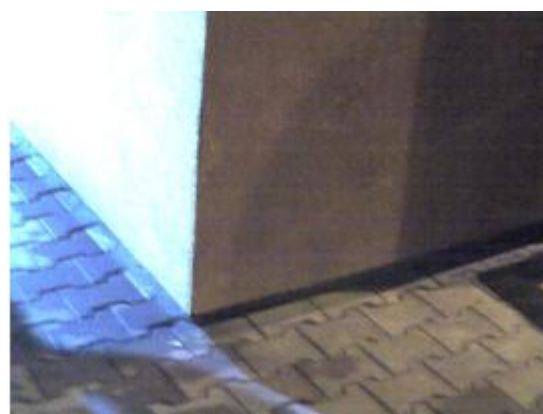
Plik:
IV_04048.BMT

Obiekty pomiarowe	Temp. [°C]	Emisyjność	Odb. temp. [°C]	Uwagi
Punkt pomiaru 1	-4,0	0,95	-2,0	-
Punkt pomiaru 2	-5,1	0,95	-2,0	-
Punkt pomiaru 3	-5,6	0,95	-2,0	-
Najcieplejszy punkt 1	-3,6	0,95	-2,0	Naroże budynku.

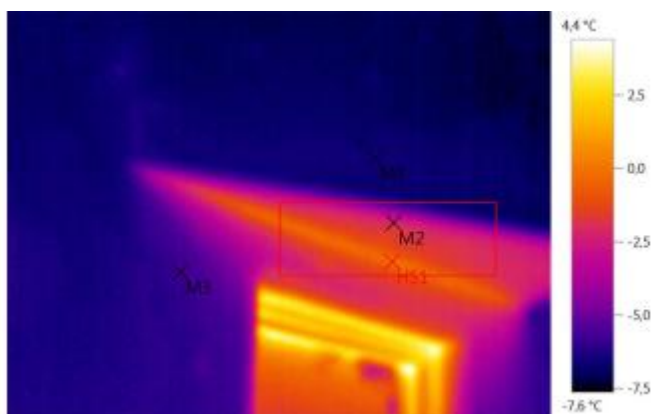
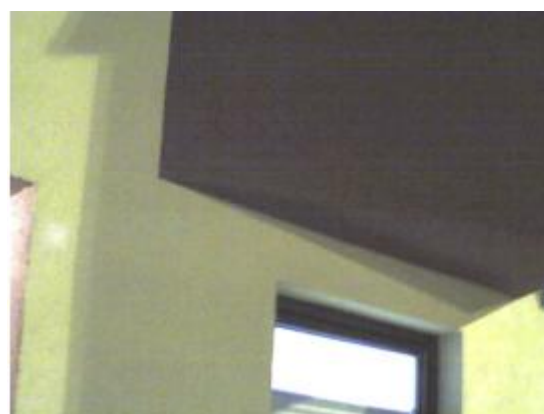
Plik:
IV_04049.BMT

Obiekty pomiarowe	Temp. [°C]	Emisyjność	Odb. temp. [°C]	Uwagi
Punkt pomiaru 1	-6,5	0,95	-2,0	-
Punkt pomiaru 2	-2,1	0,95	-2,0	-
Punkt pomiaru 3	-5,9	0,95	-2,0	-
Najcieplejszy punkt 1	-0,1	0,95	-2,0	Mostek cieplny.

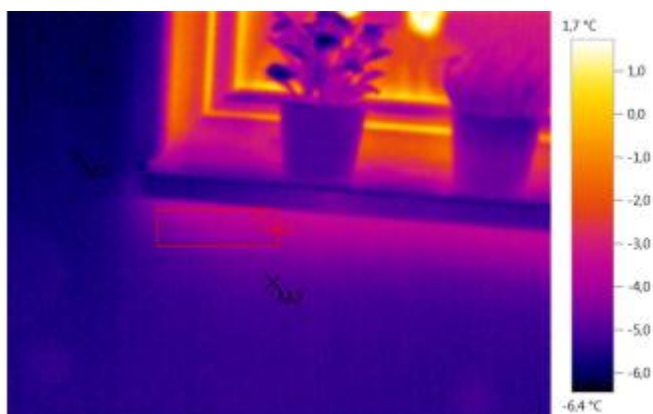
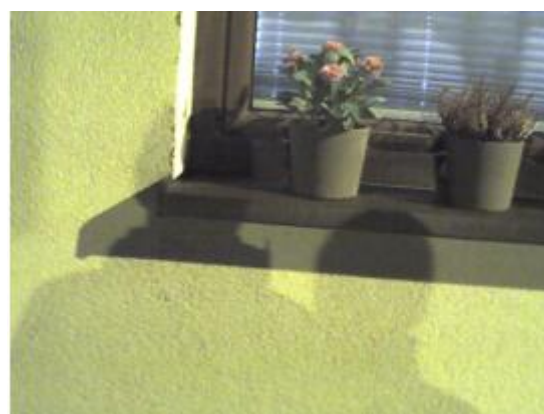
Plik:
IV_04050.BMT

Obiekty pomiarowe	Temp. [°C]	Emisyjność	Odb. temp. [°C]	Uwagi
Punkt pomiaru 1	-5,9	0,95	-2,0	-
Punkt pomiaru 2	-5,0	0,95	-2,0	-
Najcieplejszy punkt 1	-3,4	0,95	-2,0	Straty ciepła na wysokości parapetu.

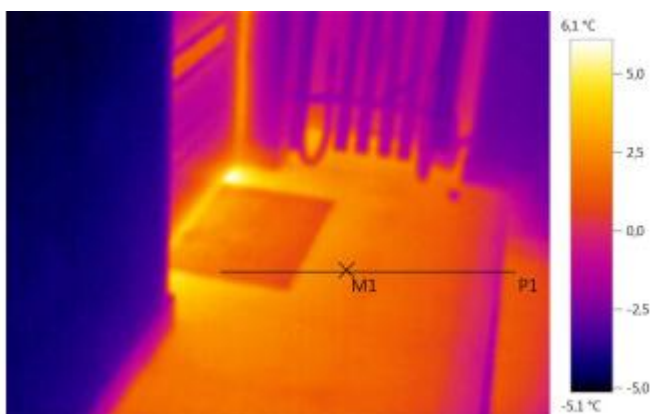
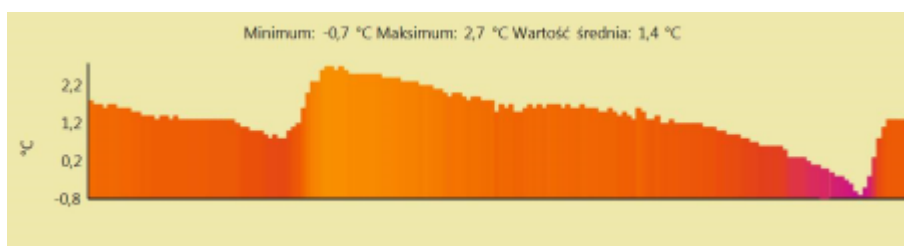
Plik:
IV_04051.BMT

Mostek cieplny. Schody zostały wylane prawdopodobnie łącznie z stropem. Bez przekładki termoizolacyjnej.

2. Schody wejściowe połączone z stropem

Proponowane rozwiązanie- wykonanie przekładki izolacyjnej z styropianu (wiąże się z pracami budowlanymi)

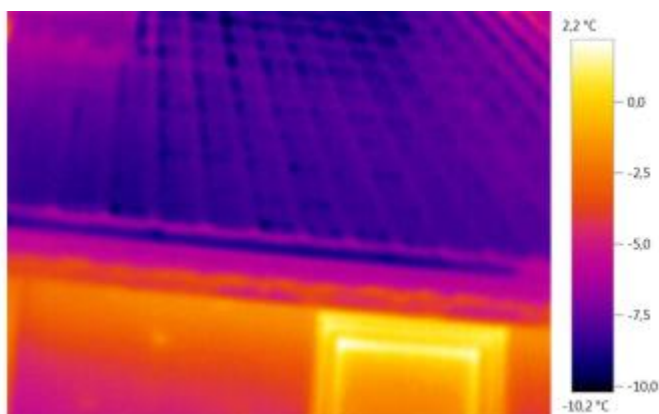
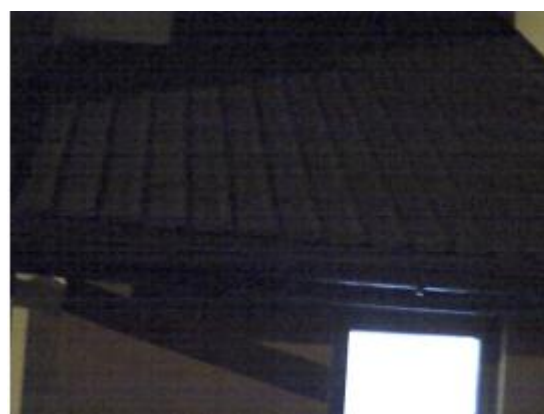
Plik:
IV_04058.BMT

Równomierny rozkład temperatur na dachu.

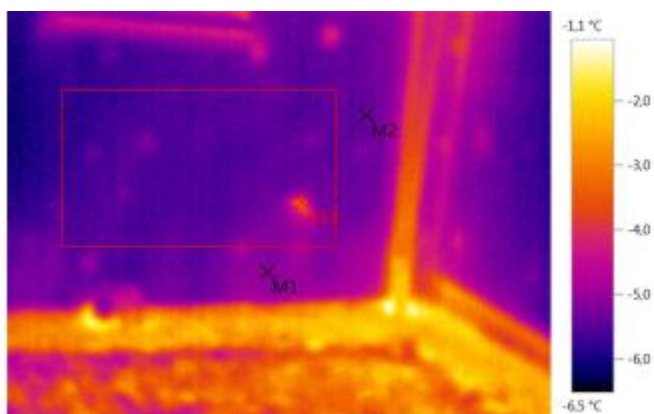
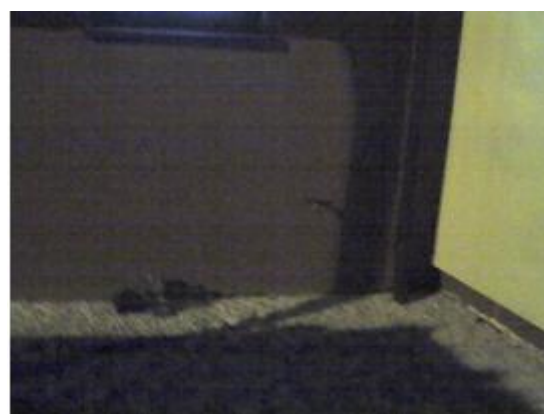
Plik:
IV_04059.BMT

Obiekty pomiarowe	Temp. [°C]	Emisyjność	Odb. temp. [°C]	Uwagi
Punkt pomiaru 1	-5,1	0,95	-2,0	-
Punkt pomiaru 2	-5,2	0,95	-2,0	-
Najcieplejszy punkt 1	-3,2	0,95	-2,0	Cieplejszy punkt na elewacji.

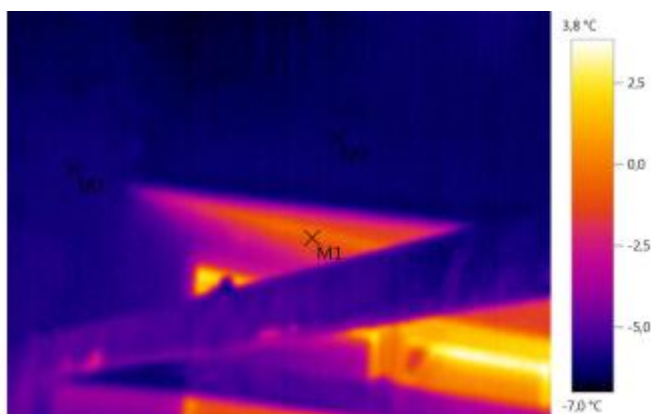
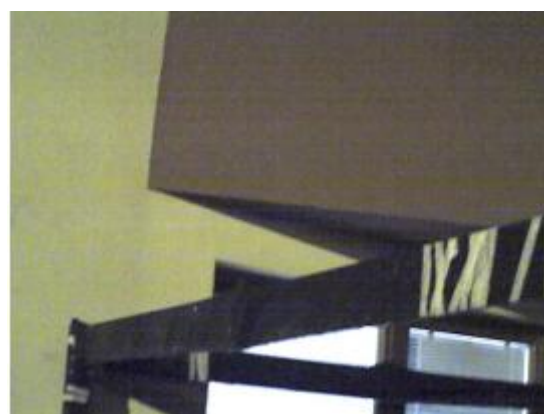
Plik:
IV_04062.BMT

Obiekty pomiarowe	Temp. [°C]	Emisyjność	Odb. temp. [°C]	Uwagi
Punkt pomiaru 1	-0,8	0,95	-2,0	Mostek cieplny na lukarnie.
Punkt pomiaru 2	-6,4	0,95	-2,0	-
Punkt pomiaru 3	-5,9	0,95	-2,0	-

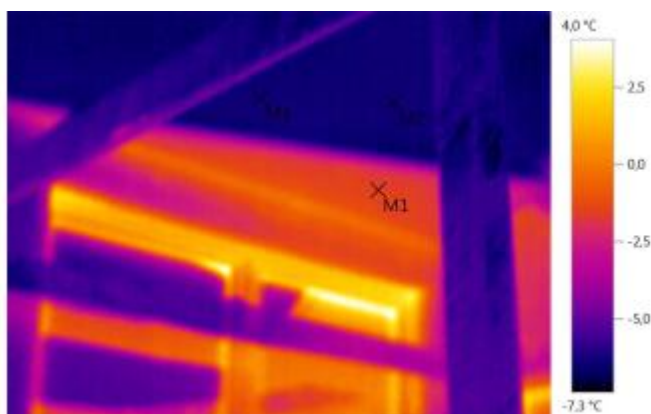
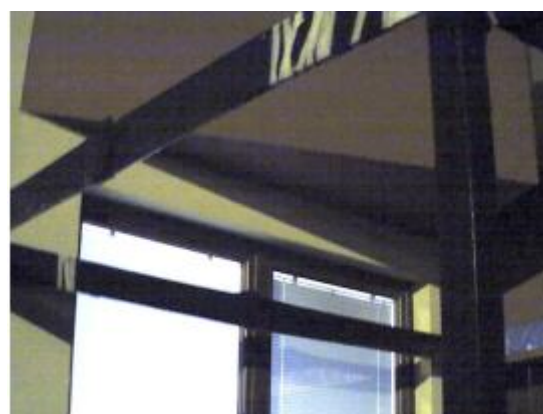
Plik:
IV_04063.BMT

Wszystkie lukarny mają podobne straty ciepła.

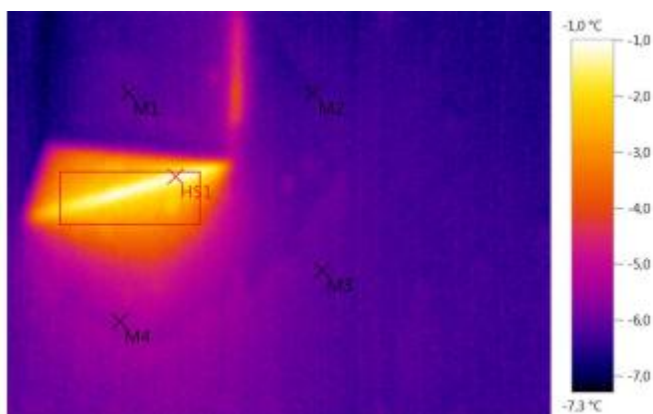
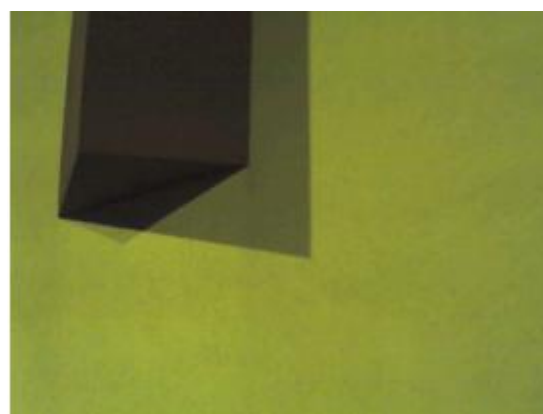
Plik:
IV_04065.BMT

Wszystkie lukarny mają podobne straty ciepła.

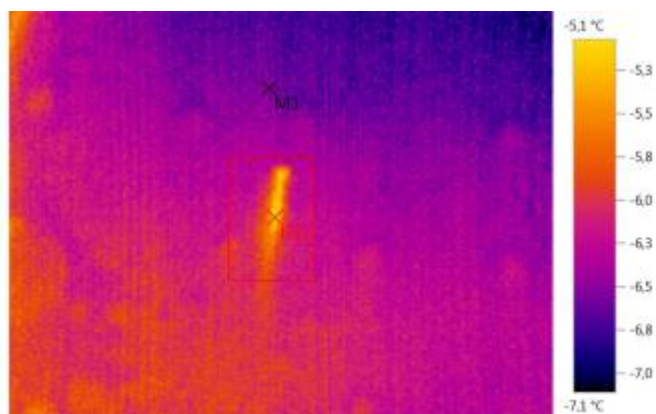
Plik:
IV_04066.BMT

Obiekty pomiarowe	Temp. [°C]	Emisyjność	Odb. temp. [°C]	Uwagi
Punkt pomiaru 1	-6,6	0,95	-2,0	-
Najcieplejszy punkt 1	-5,1	0,95	-2,0	Punkt o podwyższonej temperaturze na elewacji.

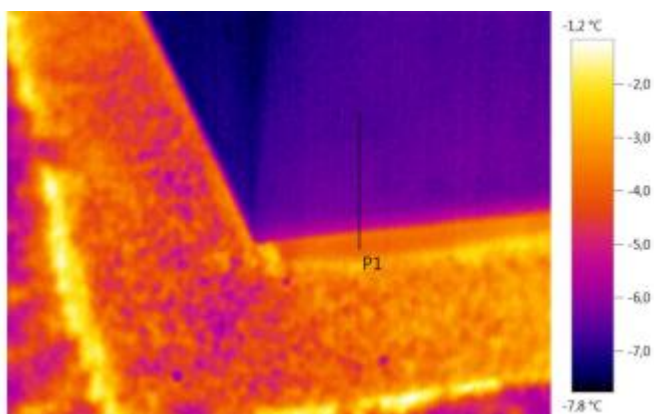
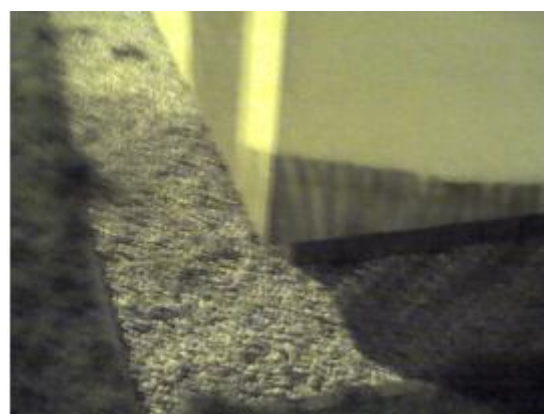
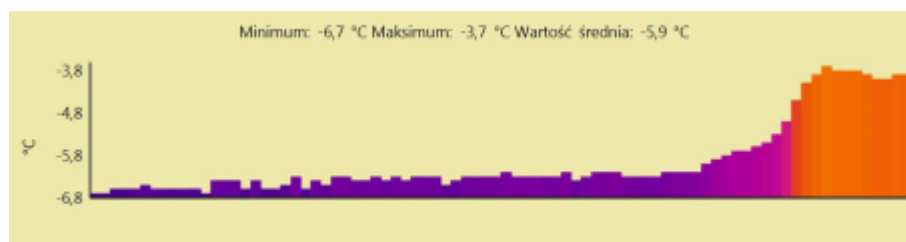
Plik:
IV_04067.BMT

Profil pionowy rozkładu temperatur na łączeniu ściany z cokołem.

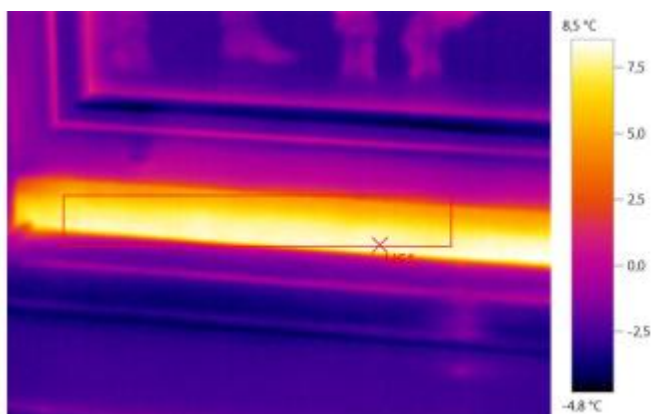
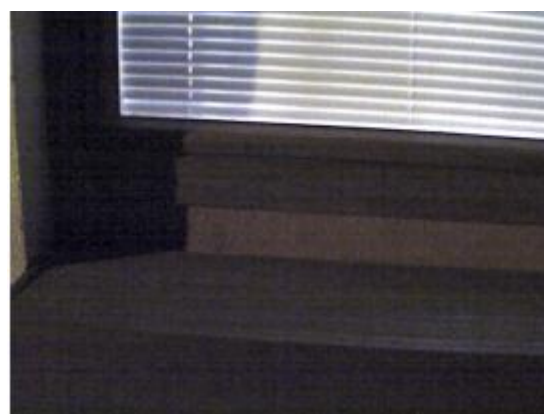
Plik:
IV_04068.BMT

Obiekty pomiarowe	Temp. [°C]	Emisyjność	Odb. temp. [°C]	Uwagi
Najcieplejszy punkt 1	8,4	0,95	-2,0	Bardzo duże straty ciepła.

Widoczny element jest prawdopodobnie pozbawiony izolacji . Należy osłonić ten element izolacją cieplną.

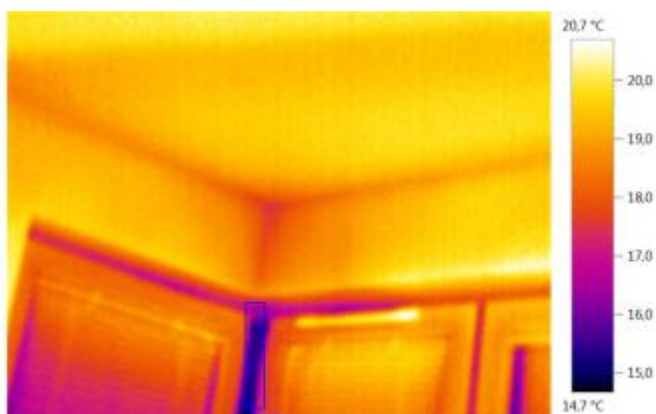
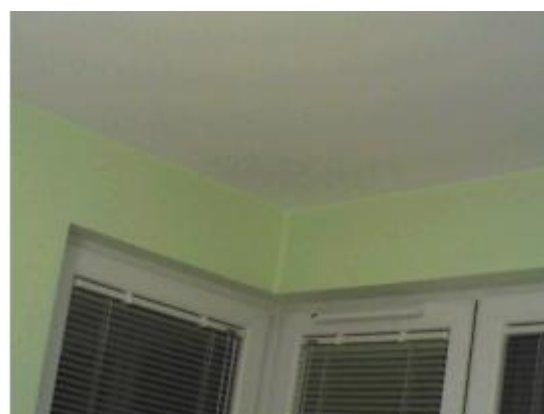
Plik:
IV_04070.BMT

Obiekty pomiarowe	Temp. [°C]	Emisyjność	Odb. temp. [°C]	Uwagi
Najzimniejszy punkt 1	14,9	0,95	21,0	Niska temperatura profilu okiennego w narożu.

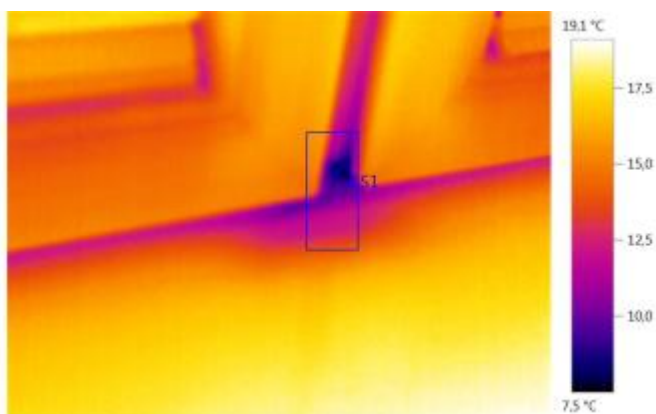
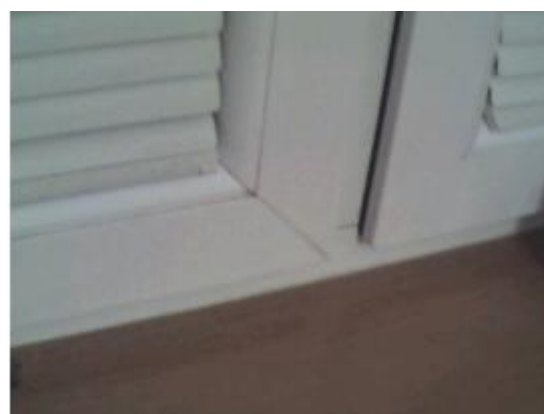
Plik:
IV_04077.BMT

Obiekty pomiarowe	Temp. [°C]	Emisyjność	Odb. temp. [°C]	Uwagi
Najzimniejszy punkt 1	7,5	0,95	21,0	Przewiewy zimnego powietrza.

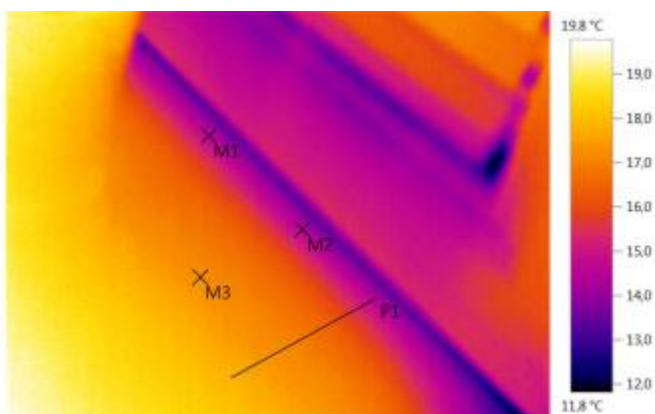
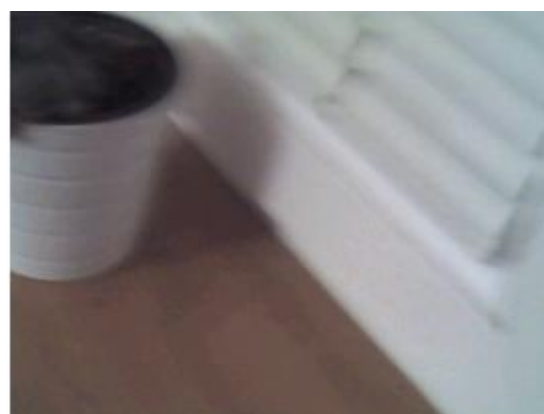
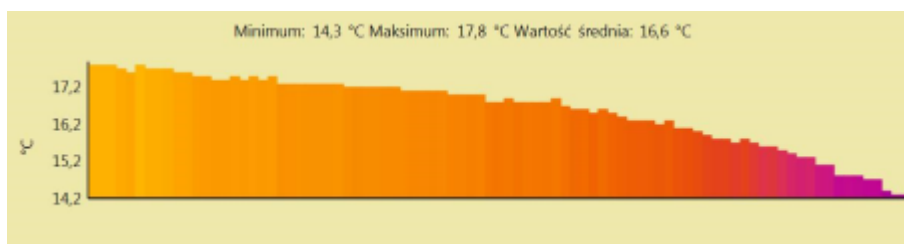
Plik:
IV_04079.BMT

Widoczne wyziębienie parapetu może być spowodowane błędami z jego montażu.

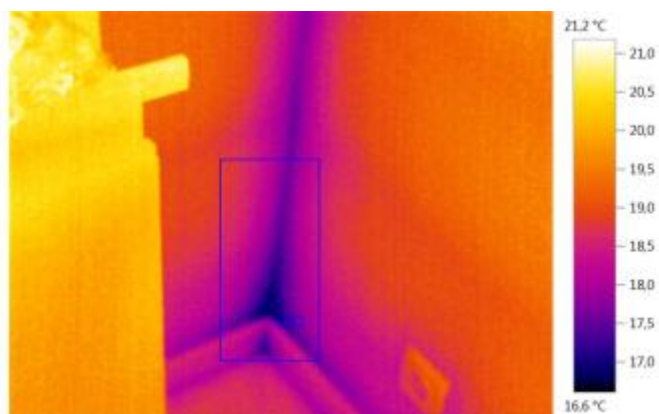
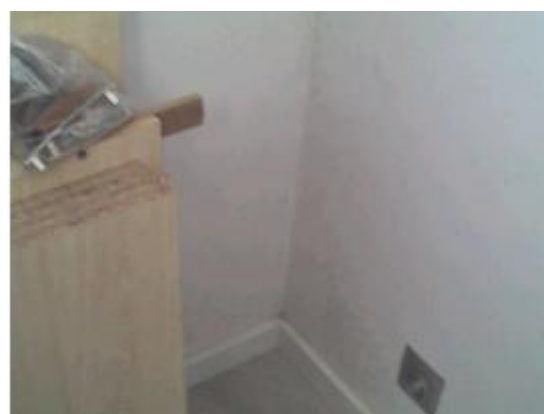
Plik:
IV_04080.BMT

Obiekty pomiarowe	Temp. [°C]	Emisyjność	Odb. temp. [°C]	Uwagi
Najzimniejszy punkt 1	16,6	0,95	21,0	Zimne naroże budynku.

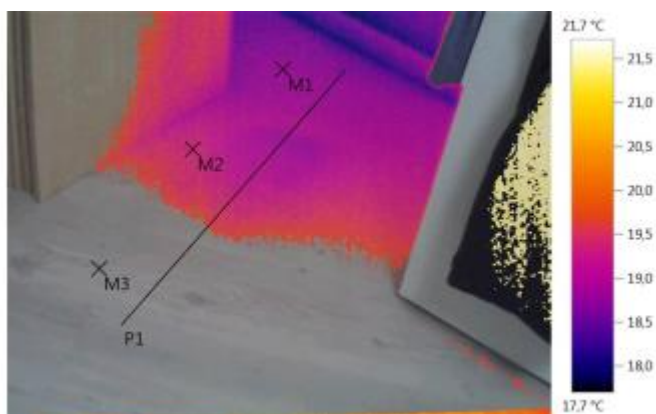
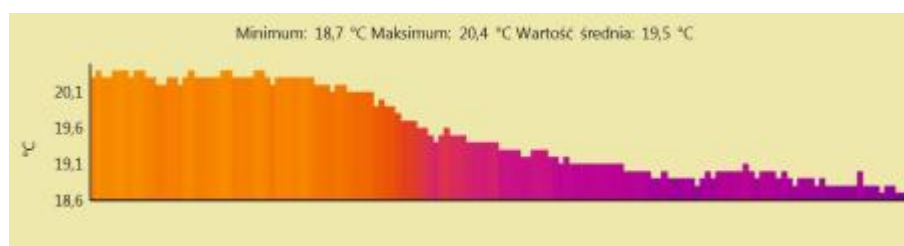
Plik:
IV_04081.BMT

Widoczny zimniejszy obszar to podłoga lukarny badana od zewnątrz. Potwierdza to duże straty ciepła w tym miejscu.

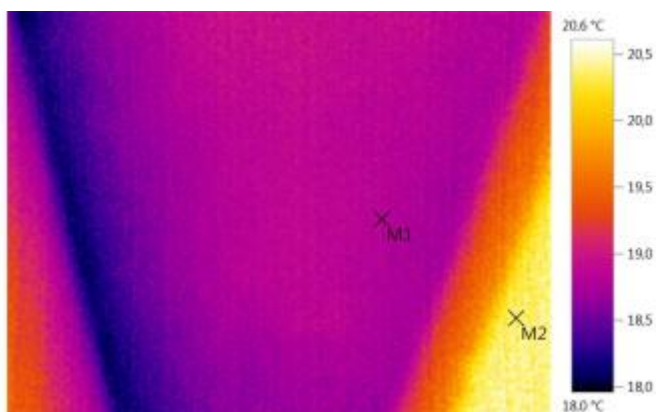
Plik:
IV_04083.BMT

Sufit lukarny , również obniżona temperatura.

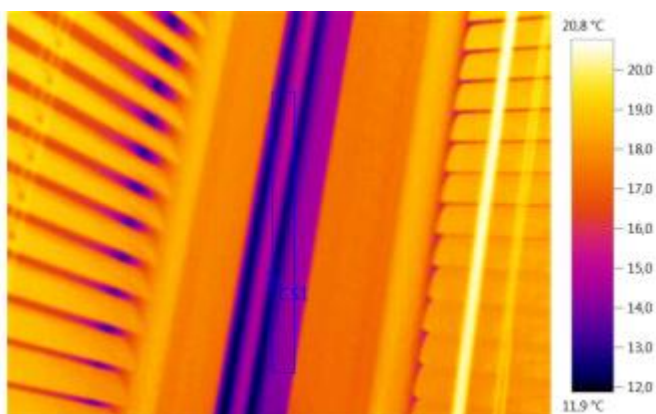
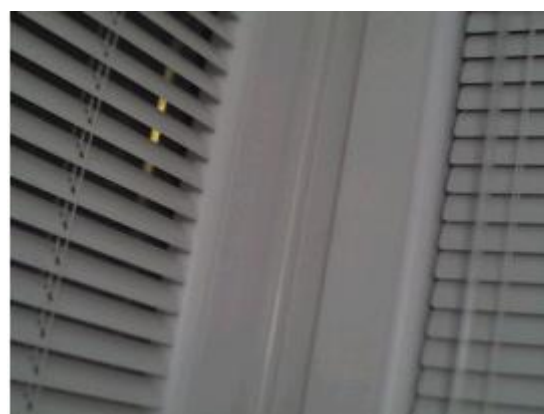
Plik:
IV_04087.BMT

Obiekty pomiarowe	Temp. [°C]	Emisyjność	Odb. temp. [°C]	Uwagi
Najzimniejszy punkt 1	12,4	0,95	21,0	Zimny profil okna.

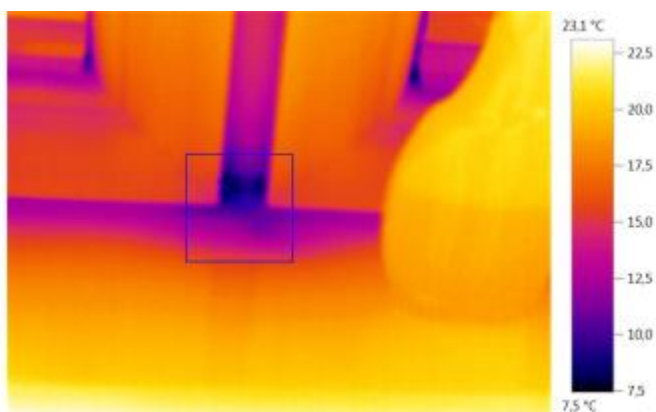
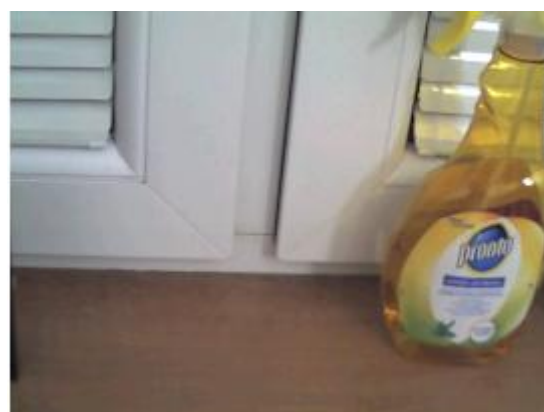
Plik:
IV_04089.BMT

Obiekty pomiarowe	Temp. [°C]	Emisyjność	Odb. temp. [°C]	Uwagi
Najzimniejszy punkt 1	7,5	0,95	21,0	Przewiewy zimnego powietrza.

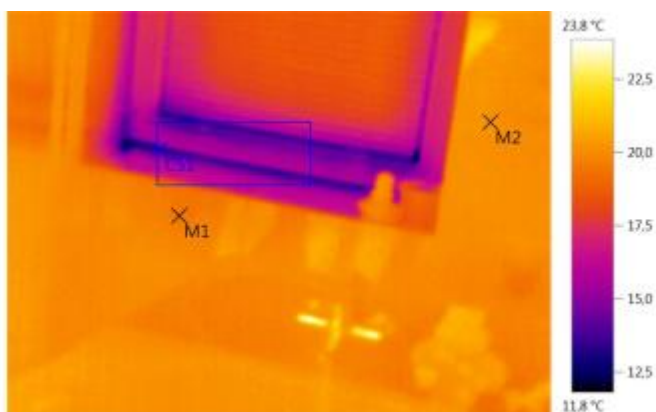
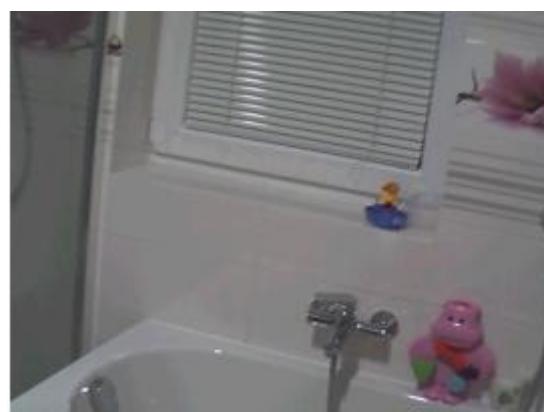
Plik:
IV_04094.BMT

Obiekty pomiarowe	Temp. [°C]	Emisyjność	Odb. temp. [°C]	Uwagi
Punkt pomiaru 1	19,5	0,95	21,0	-
Punkt pomiaru 2	20,1	0,95	21,0	-
Najzimniejszy punkt 1	13,3	0,95	21,0	Bardzo mocno wyziębione okno

Możliwe iż okno ma gorsze parametry izolacyjne.

Proponowane rozwiązanie- po sprawdzeniu ewentualna wymiana okna.

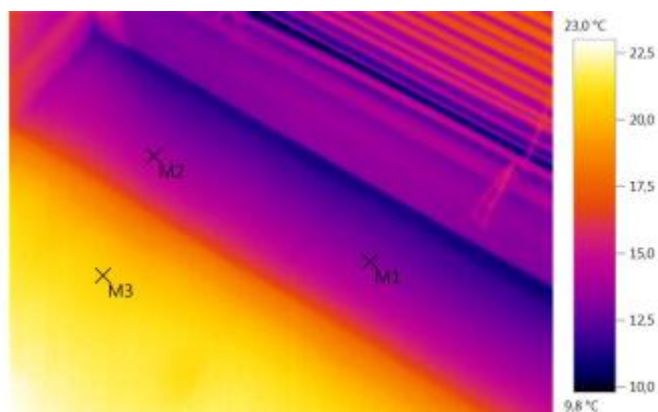
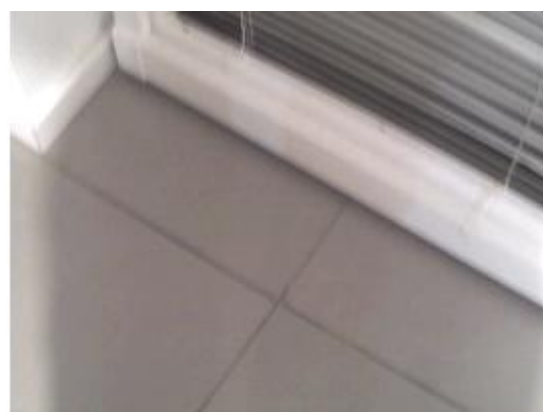
Plik:
IV_04100.BMT

Obiekty pomiarowe	Temp. [°C]	Emisyjność	Odb. temp. [°C]	Uwagi
Punkt pomiaru 1	13,3	0,95	21,0	Wyziębiona podłoga w obrębie okna balkonowego.
Punkt pomiaru 2	14,0	0,95	21,0	-
Punkt pomiaru 3	20,6	0,95	21,0	-

Proponowane rozwiązanie- wykonanie docieplenia styropianem.

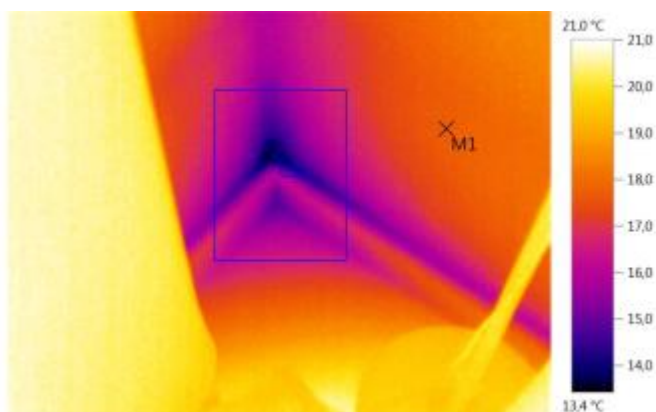
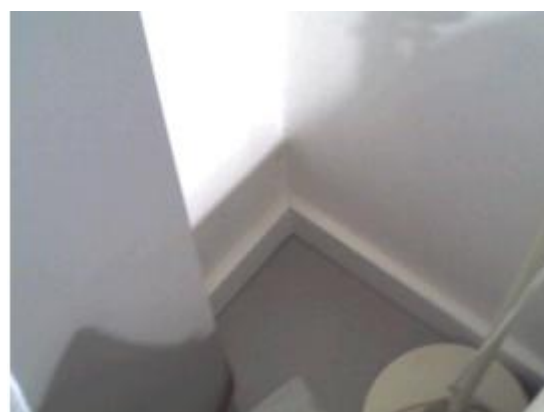
Plik:
IV_04102.BMT

Obiekty pomiarowe	Temp. [°C]	Emisyjność	Odb. temp. [°C]	Uwagi
Punkt pomiaru 1	17,7	0,95	21,0	-
Najzimniejszy punkt 1	13,4	0,95	21,0	Bardzo mocno wyziębiony róg.

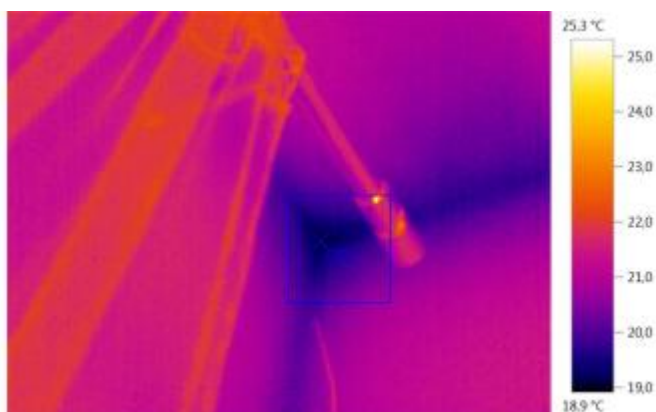
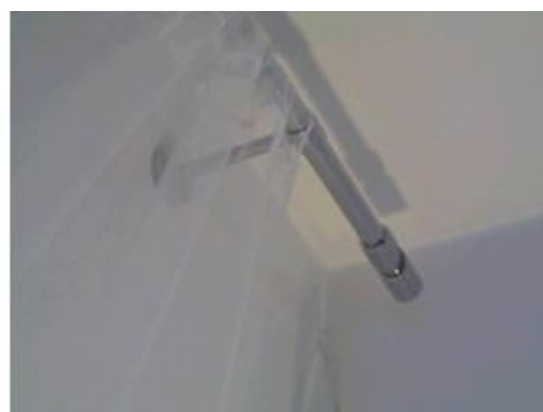
Plik:
IV_04103.BMT

Dla porównania ten sam róg ale u góry ma o 6 stopni wyższą temperaturę.

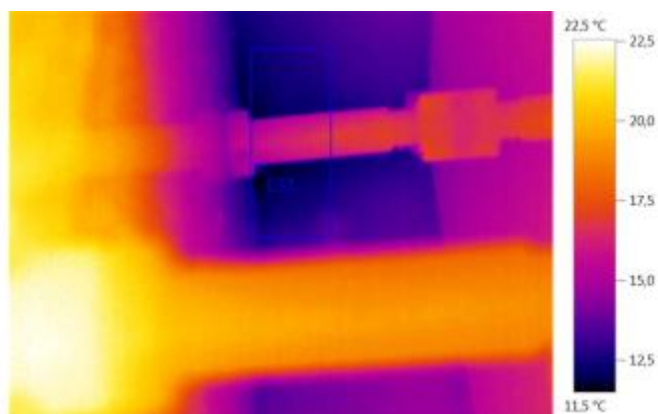
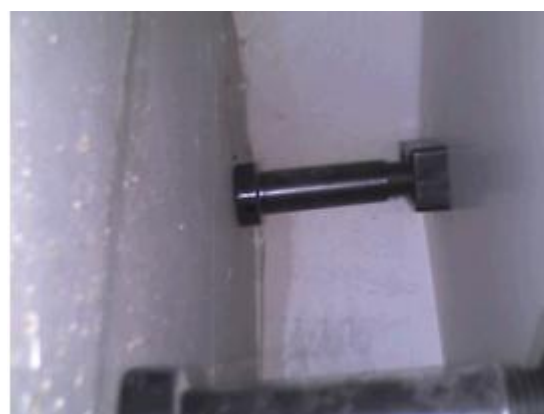
Plik:
IV_04107.BMT

Obiekty pomiarowe	Temp. [°C]	Emisyjność	Odb. temp. [°C]	Uwagi
Najzimniejszy punkt 1	11,5	0,95	21,0	Zimny róg.

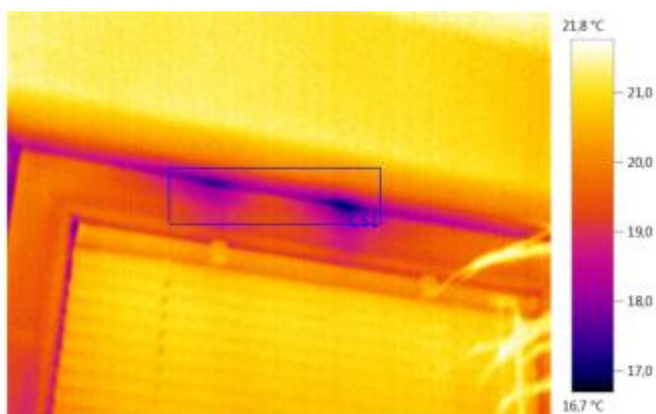
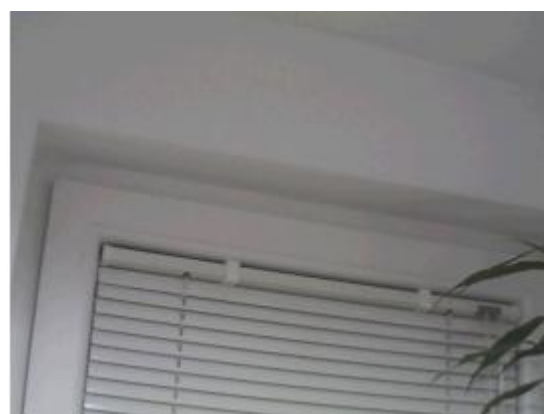
Plik:
IV_04109.BMT

Obiekty pomiarowe	Temp. [°C]	Emisyjność	Odb. temp. [°C]	Uwagi
Najzimniejszy punkt 1	16,7	0,95	21,0	Nawiew powietrza z góry okna.

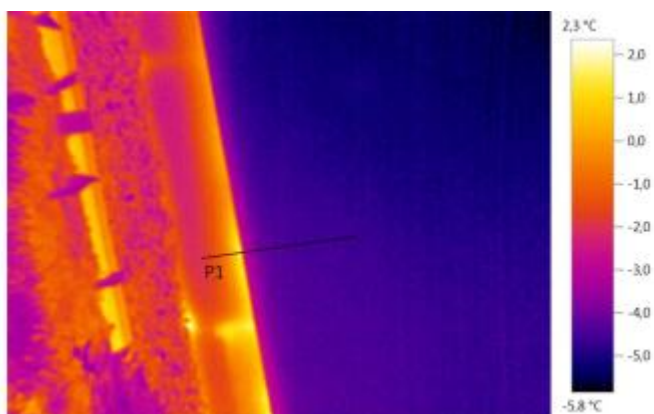
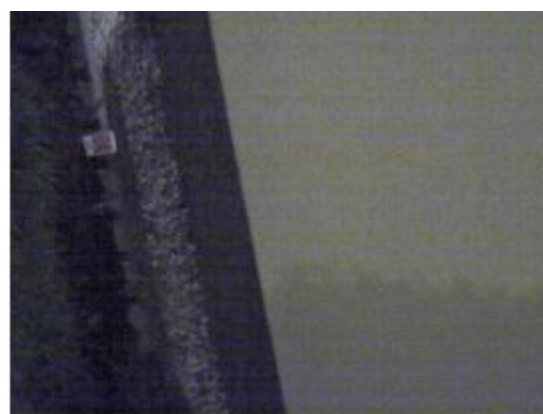
Plik:
IV_04115.BMT

Straty ciepła na cokole sąsiedniego budynku. Widać nierównomierny rozkład temperatur.

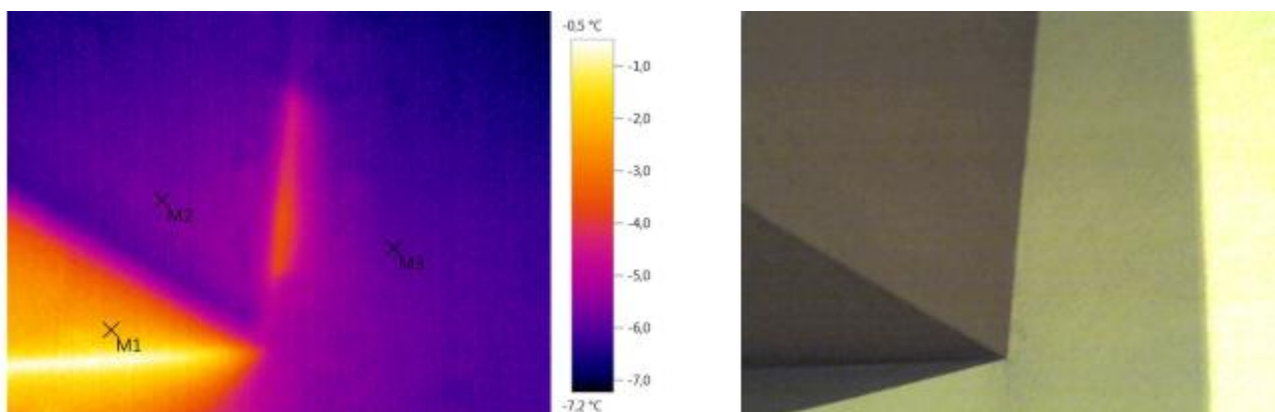
Plik:
IV_04118.BMT

Lukarna w sąsiednim budynku. Podobne straty ciepła jak w badanym budynku.
